Standsicherheit

Leitfaden für die statisch-konstruktive Bauüberwachung

Bundesvereinigung
der Prüferingenieure für Bautechnik e. V.

Stand vom 13.11.2020

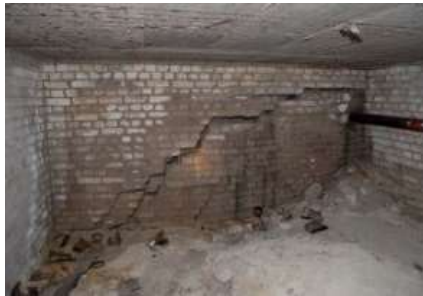
Rissbildung infolge Gründungsversagen.

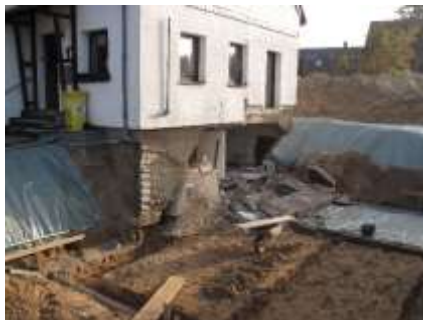
Bei der Errichtung des Nachbargebäudes ist das Fundament des Bestandsgebäudes untergraben worden, wodurch ein erheblicher Schaden verursacht wurde.

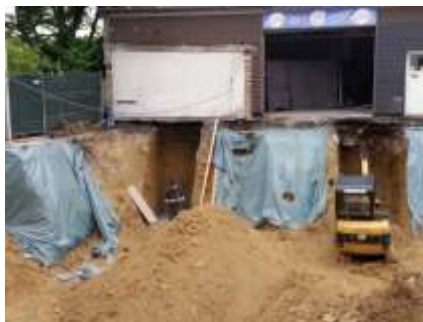
Mangelhafte Unterfangung eines Bestandsgebäudes.

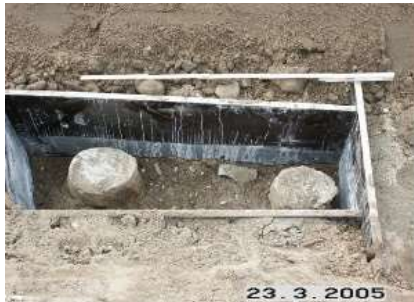
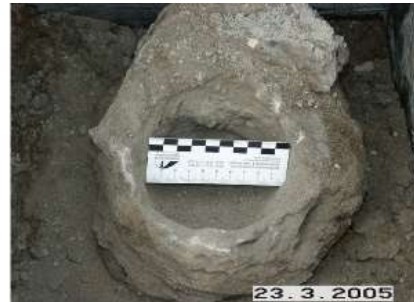
Es wurde die falsche Verdichtungs-methode gewählt, wodurch die Verdichtung nicht möglich war und der Baugrund zu locker blieb.

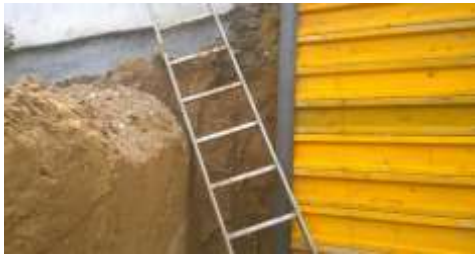
Der 4 m hohe auskragende Verbau wurde mittels HEA 100 und üblichen Schalungsträgern realisiert. Aufgrund von Hohlräumen hinter den Schalungsträgern kam es mehrfach zu Setzungen mit Schäden an dort befindlichen Versorgungsleitungen.

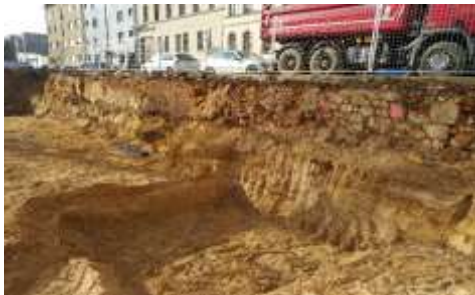
Eine Baugrube wurde ohne Ausführung eines Baugrubenverbau ca. 4,0 m ausgehoben. Zusätzlich belastete der Baustellenverkehr direkt an der Böschungskante die Baugrube. Die bestehende alte Kellerwand besitzt nur eine Höhe von 2,0 m und ist nicht ausreichend standsicher. Als Sofortmaßnahme erfolgte eine halbseitige Sperrung der Straße und der Baugrube im Bereich der Böschung bis eine Sicherung erstellt wurde.

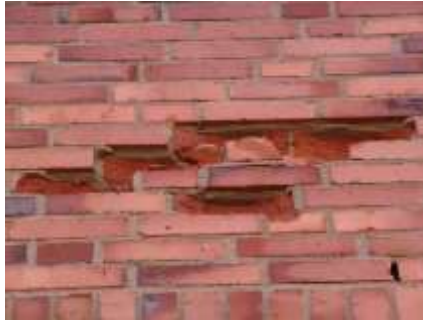
Frostschäden an einem Klinkermauerwerk.

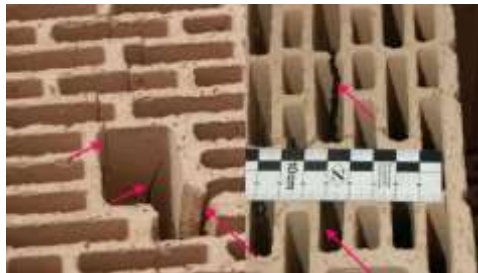
Risse im Ziegel führen zu einem sinkenden Wärmeschutz (bei Dämmziegeln) und zu möglichen Feuchteproblemen durch Kapillarfeuchtigkeit. Bei großen Rissen ist auch eine geminderte Tragfähigkeit anzunehmen.

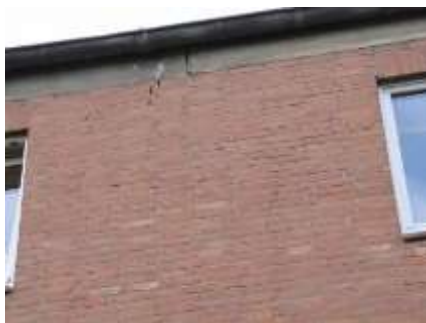
Schäden an einer Fassade durch inkonsequente Fugenanordnung.

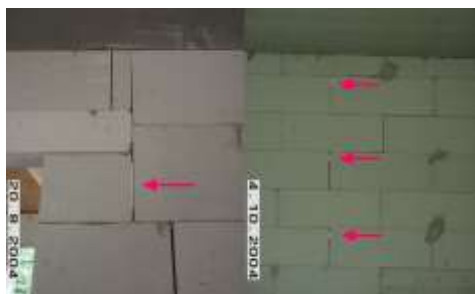
Zu große Abstände zwischen den Ziegeln, die nicht eingemörtelt sind. Hierdurch sinken die Tragfähigkeit sowie die Eigenschaften des Wärme- und Schallschutzes.

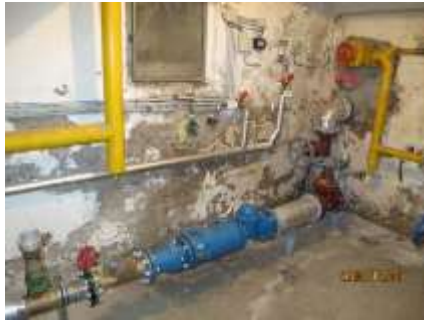
Durchfeuchtetes Mauerwerk, vermutlich durch mangelhafte Abdichtung.

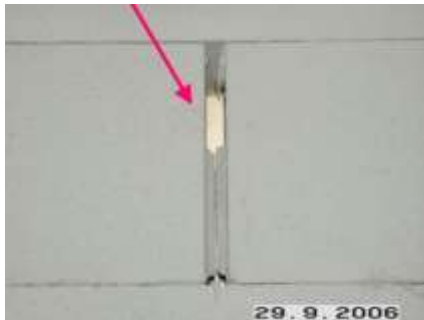
Es wurde auf eine Stoßfuge aus Mörtel verzichtet, obwohl die Steine direkt aneinanderstoßen ("knirsch"). Daraus folgt eine Einschränkung der Tragfähigkeit.

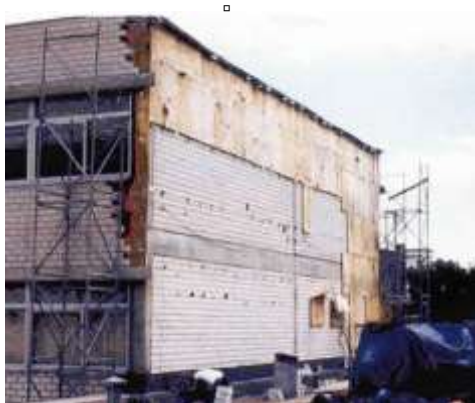
An einem Schulgebäude ist nach einem sommerlichem Gewitter verbunden mit einem großen Temperatursturz eine ca. 60 m² große Fläche des KS-Vormauerwerks abgestürzt. Die Ursache waren fehlende Dehnfugen in der Fläche der Wetterschale, eine völlig unzureichende Zahl der Drahtanker zur Halterung des Vormauerwerks an der tragenden Konstruktion (ca. 1 St/m² anstatt 5 St/m²) und eine völlig ungeeignete Auflagerung auf einer bituminösen, mehrlagigen Abdichtungsschicht, dazu noch über eine Gebäudedehnfuge hinweg.

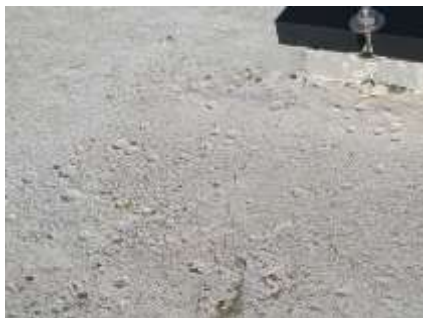
Rissentstehung an einer Querschnittsschwächung wegen unterdimensionierter „Auswechsellbewehrung“.

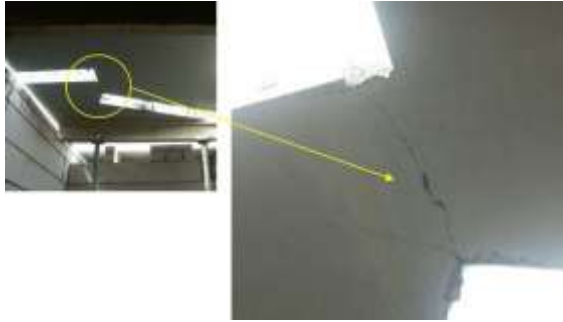
Rissbildung zwischen zwei Durchbrüchen, die zu nahe aneinander liegen. Dadurch entsteht eine eingeschränkte Tragfähigkeit.

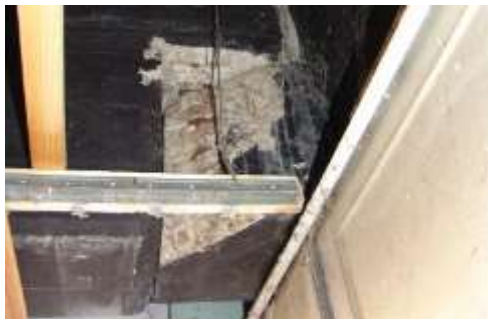
Betonabplatzungen wegen eines Konsolauflegers mit fehlendem Gleitlager.

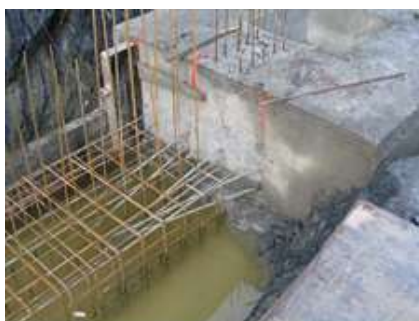
Die fehlende Köcher- und Fugenprofilierung ist statisch unzulässig und musste händisch nachgearbeitet werden.

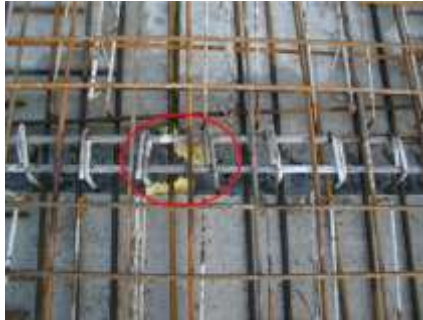
Die Arbeitsfugen in der Geschossdecke waren verschmutzt bzw. fälschlicherweise gedämmt, daher sind Schubrisse in den darunter liegenden Unterzügen zu erwarten.

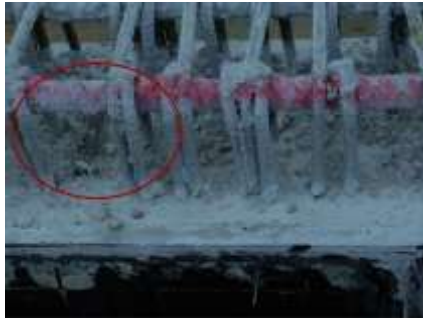
Die Arbeitsfugen sind nicht verzahnt, da die Profilierung nicht korrekt ausgeführt wurde, wodurch der Beton während des Betoniervorganges wieder in sich zusammengelaufen ist.

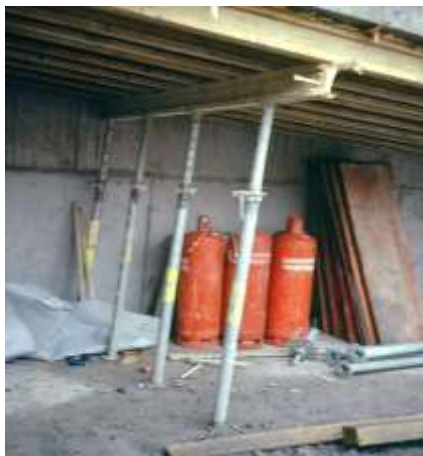
Abstützung der Schalung ist geeignet und erhält dadurch Abtriebskräfte

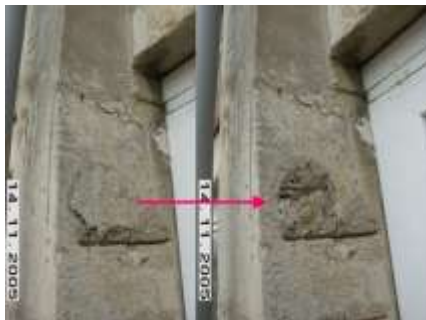
Unzureichende Betondeckung insbesondere im Außenbereich führt zu Korrosion des Bewehrungsstahls, erkennbar durch die typischen Betonabplatzungen.

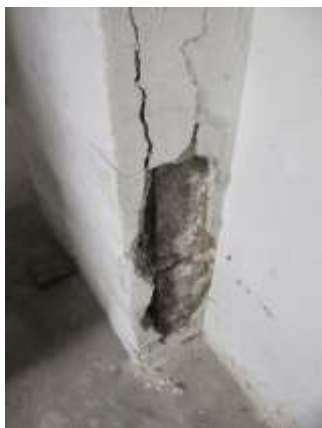
Unzureichende Mindestbetondeckung führt zu Betonabplatzung durch Bewehrungskorrosion.

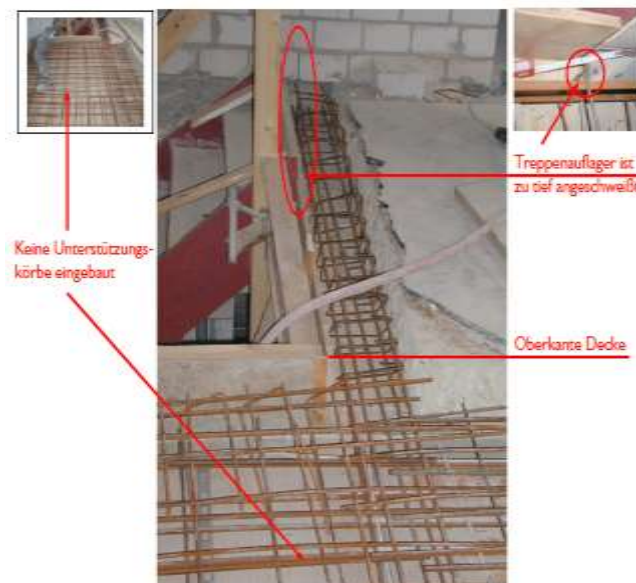
Es wurden zu wenige Bewehrungsstäbe in der unteren Bewehrungslage eingebaut, wodurch die Biege- und Schubtragfähigkeit nicht gewährleistet war. Zudem lag die obere Bewehrung auf der unteren auf, da die Unterstützungskörbe nicht eingebaut waren. Folglich war die Decke nicht standsicher, weil die Einspannbewehrung ebenfalls zu tief lag. Letztlich war dadurch die Einspannung in das benachbarte Deckenfeld nicht möglich.

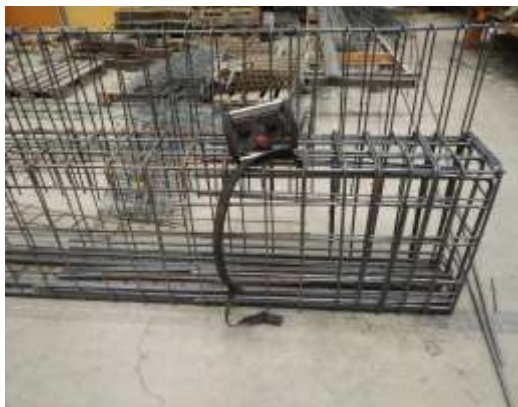
Entsprechend dem geprüften Bewehrungsplan sollten alle Bügel mit vollen Übergreifungsstößen (Torsionsbügel) ausgeführt werden. Die „normalen“ Bügelschlösser wurden bei der Herstellung der Bewehrungsstäbe ohne Rückfragen durch das Fertigteilwerk eigenverantwortlich umgeplant.

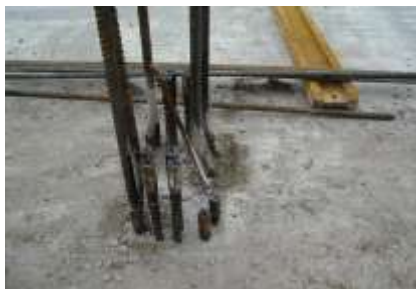
Die Bewehrungsstäbe wurden mit Schraub-Anschlüssen gestoßen, da aber die Anschlussbewehrung nicht mehr im Querschnitt lag, wurde diese mit Gewalt nach innen geschlagen und der herausgebrochene Beton mit einfachem Zementmörtel gefüllt. Daraus resultiert eine mangelnde Druckübertragung, welche zum Versagen bzw. Teileinsturz des Bauteils führen kann.

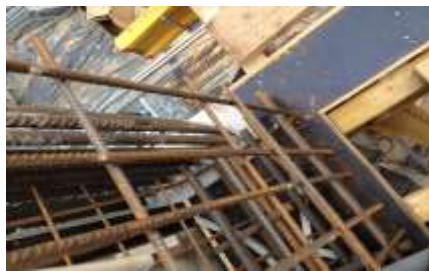
Zu geringe Verankerungslänge der Biegezugbewehrung eines Unterzuges auf der Stütze.

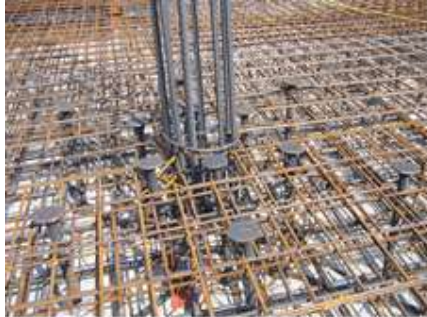
Falsche Lage der Dübelleisten, zudem mangelhafte Abstimmung zwischen Matten- und Stabstahl.

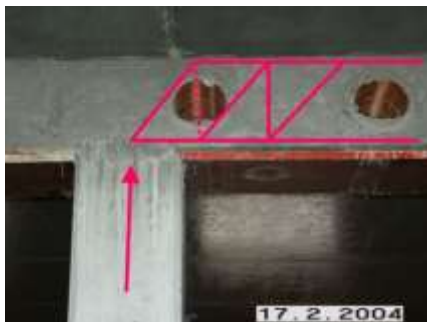
Nachträglicher Rohreinbau, wodurch die Wirkung der gedachten "Druckstrebe" im Beton wegfällt.

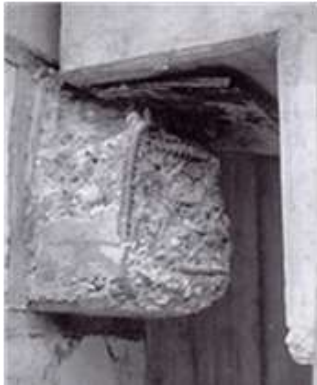
Schaden an einer Konsole wegen falscher Lageranordnung oder fehlender Bewehrung.

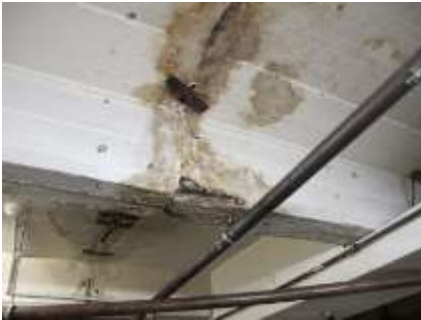
Undichte Gebäudetrennfuge zwischen Fertigbauteilen.

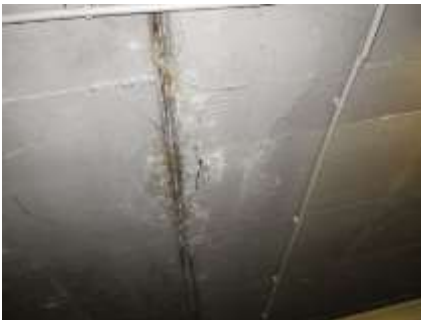
Ausbrüche und Ausblühungen an undichter Gebäudefuge.

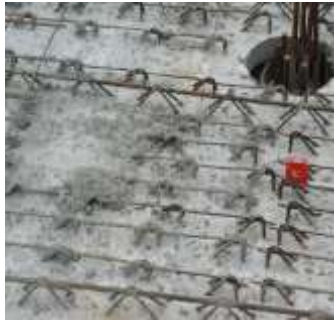
Der Beton im Durchstanzbereich ist fast bis zur Oberkante der Gitterträger eingebracht worden, wodurch die obere Deckenbewehrung nicht eingebaut werden konnte. Somit ist die Standsicherheit der Decke nicht mehr gegeben. (Der Transport der Fertigteilplatte zur Baustelle hätte gar nicht erst erfolgen dürfen).

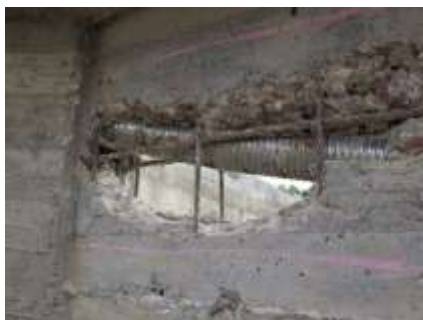
An einem Spannbetonbinder ist eine Fehlstelle im Bereich der Spannanker bei der Betonage entstanden. Diese ist mit Kalksandsteinen nachträglich zugemauert worden!

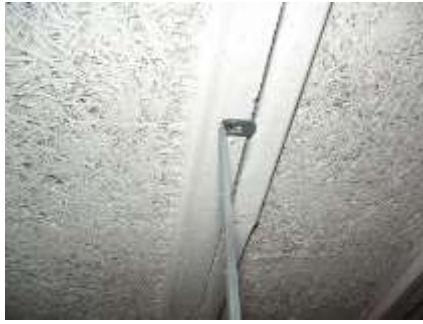
Bei der nachträglichen Befestigung einer Unterhangdecke an einer Spannbetonrippendecke sind durch das Einbohren der Dübel Spannritzen beschädigt worden.

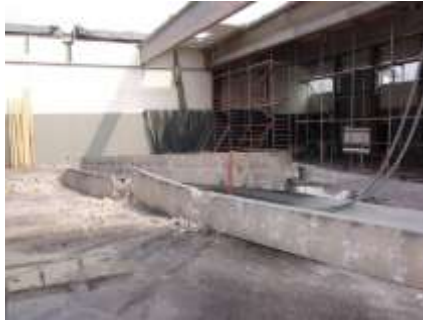
Ein Spannbetonbinder wurde unzulässig mit einem gespreiztem Krangehänge ausgehoben. Durch die unplanmäßige Einleitung einer Druckkraft aus dem gespreiztem Krangehänge hat der Träger unter seitlichem Ausweichen des Obergutes versagt.

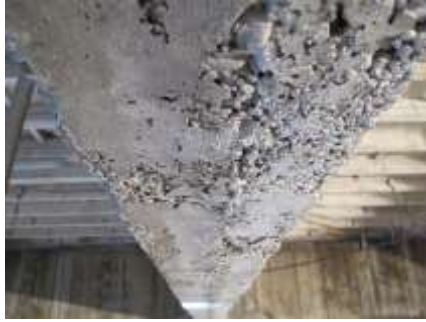
Mangelhafte Verdichtung führt zu Lunkern und Kiesnestern.

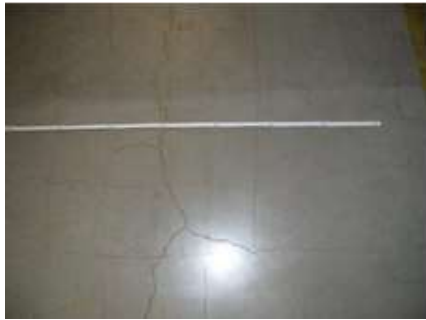
Rissbildung in der Bodenplatte aufgrund von schlechter Nachbehandlung.

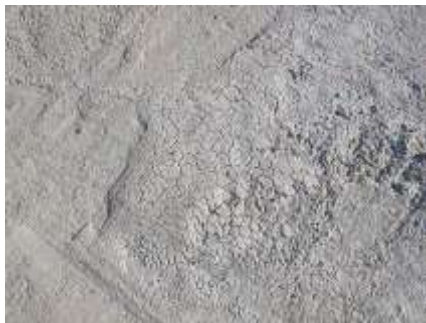
Ohne Schutz vor dem Austrocknen entstehen Schwindrisse.

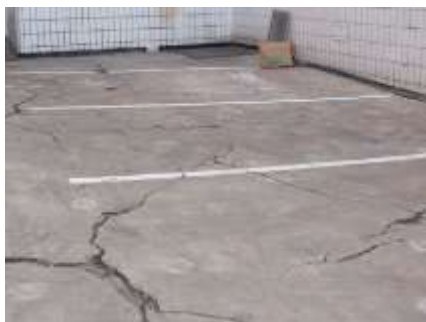
Risse in Schutzschichten oder Beschichtungen stellen keinen ausreichenden Schutz für einen Beton mehr dar.

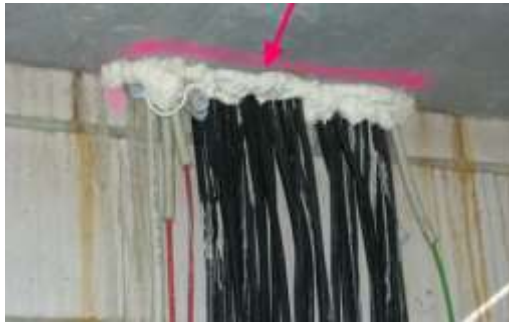
Ein Durchbruch wurde mit Bauschaum geschlossen, was aufgrund von Brandschutzanforderungen in der Regel nicht zulässig ist.

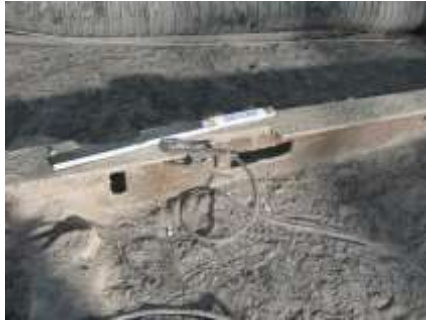
In einem Bestandsträger wurden Installationslöcher geschaffen. Die Druckzone und der Steg sind geschädigt worden, wodurch der Träger unbrauchbar ist.

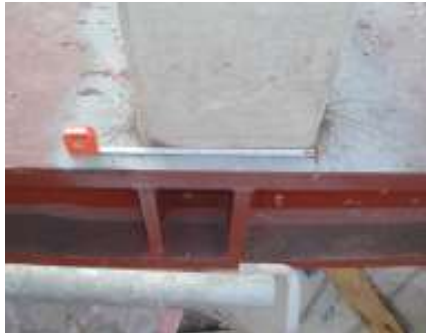
Eine mehrgeschossige Fertigteilstütze soll über Stahlträger abgefangen werden. Die Stützenachse war längs als auch quer nicht an der statisch berechneten Stelle positioniert werden. Erhebliche statische Probleme ergeben sich durch die nicht mittige Position der Stütze.

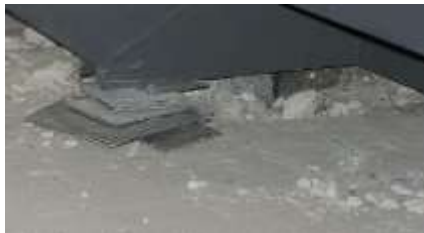
Mangelhafte Unterfütterung einer Lagerplatte.

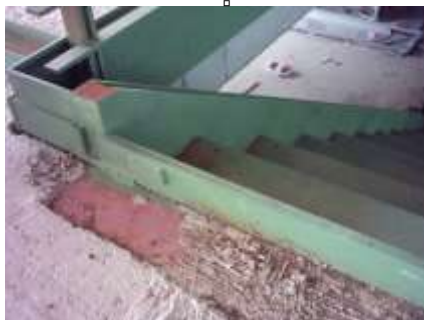
Die weitgespannten stählernen Treppenläufe eines zentralen Treppenhauses waren im Auflagerbereich nur durch Montagenähte an den einbetonierten Auflagerwinkeln angeschweißt worden. Es wurde vergessen, die Auflagerknaggen für den Endzustand anzuschweißen.

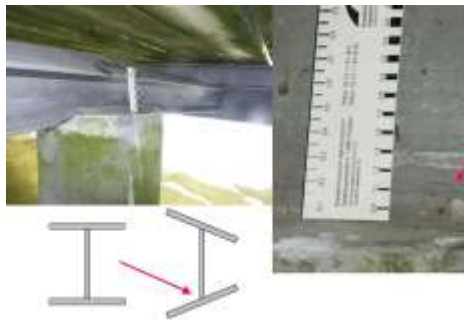
Schädigung des Trägers durch Eisgang auf dem Wasser, wodurch eine Verformung des Stahlprofils und somit ein Tragfähigkeitsverlust erfolgte.

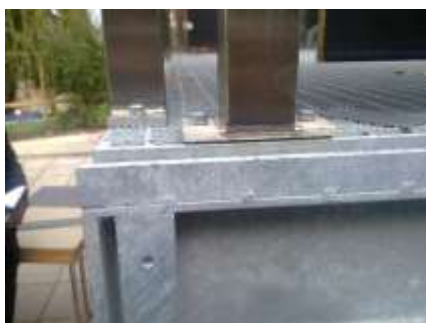
Die Geländerbefestigung ist nicht fachgerecht geplant und am Boden-Gitterrost befestigt. Dies ist statisch bedenklich, da eine Befestigung an einem Gitterrost nicht als fest, sondern eher als verschiebliche Auflagerung bezeichnet werden kann.

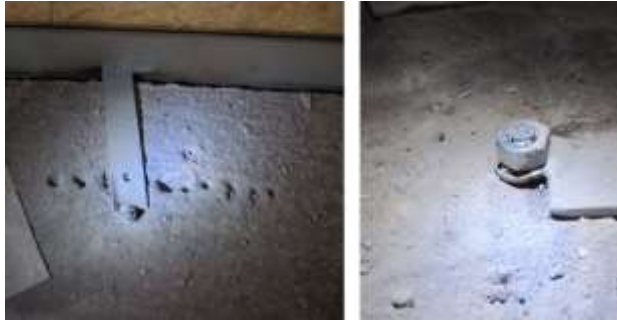
Die Dübelbefestigung wurde mehrfach fehlgebohrt, da darunter ein Träger lag. Zudem wurde der Dübel nur mit einer Punktschweißung am Blech befestigt.

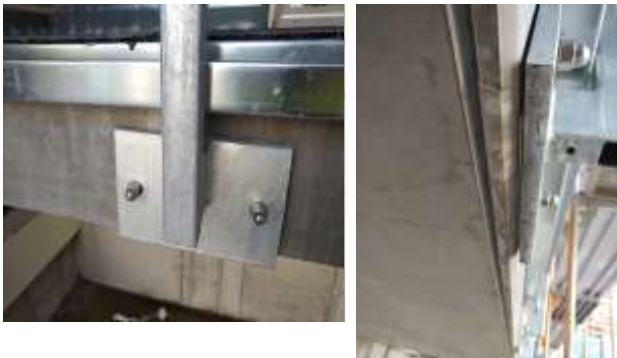
Für die Dübel wurden falsche Muttern (Hutmutter) verwendet. Entsprechend der Zulassung der Dübel dürfen nur die mitgelieferten Muttern verwendet werden. Durch die Verwendung der Hutmutter konnten die geforderten Anzugsmomente der Zulassung nicht aufgebracht werden und die Verbindung war nicht ausreichend standsicher.

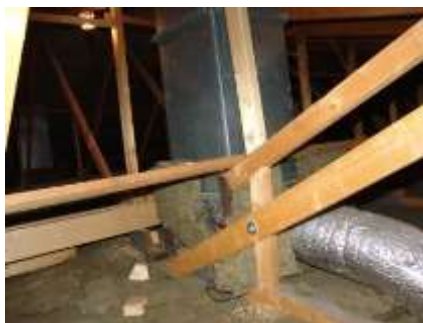
Durch die herausgesägte Fachwerkdiagonale, ist die Standsicherheit der Konstruktion massiv gefährdet.

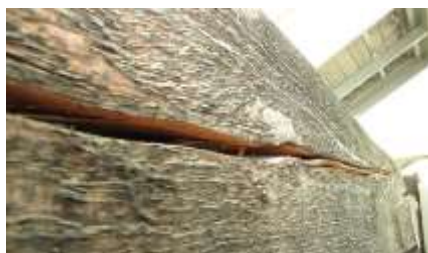
Klaffender Schwindriss.

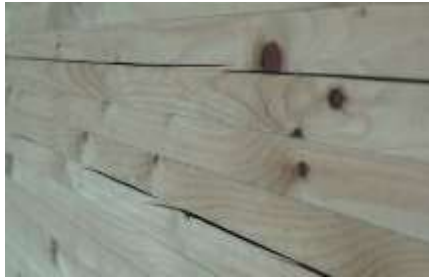
Schwindrisse an Brettschichtholzträger infolge zu hoher Einbaufeuchten.

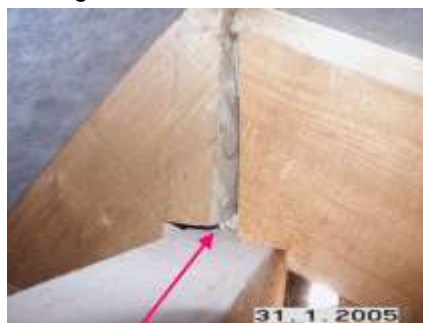
Ein mäßiger bis schlechter Anschluss der Pfetten, da die Auflagerung auf dem Sparren sowie der Stoß der beiden Pfetten nicht richtig ausgeführt ist. Daraus entstehen wahrscheinlich Feuchtigkeitsprobleme in den Zwischenräumen. Die Standsicherheit kann dadurch auch beeinflusst sein.

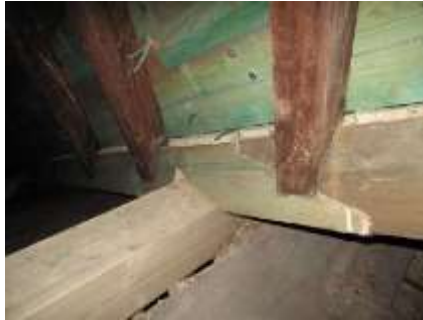
Unzulässig gestoßener Gratsparren.

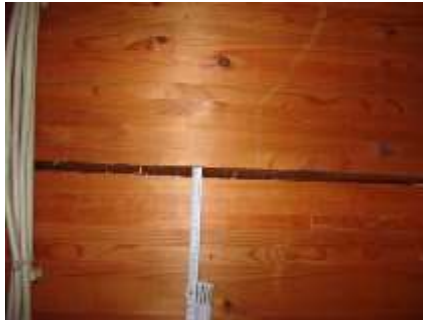
Breiter Horizontalriss entlang einer Leimfuge.

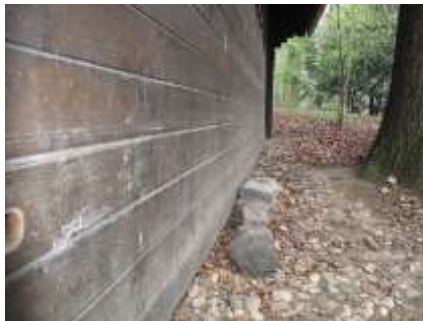
Verformte Seitenwand infolge von Schwind- und Temperaturbeanspruchungen.

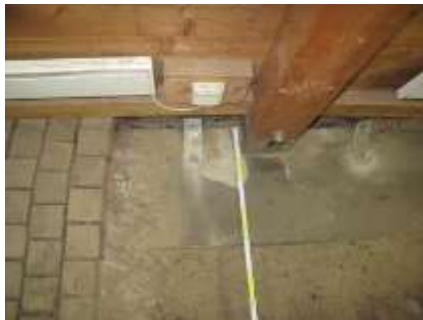
Verschobener Wandstiel infolge Holzschwindens.

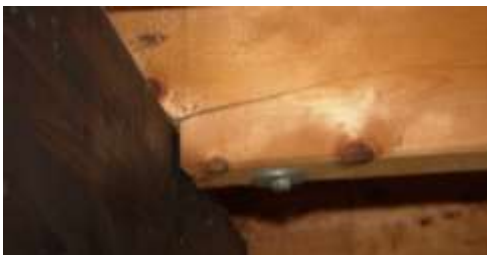
Einriss des Vollholzträgers auf Höhe der Ausklinkung wegen nicht randnah eingebauter Querzugverstärkungen.

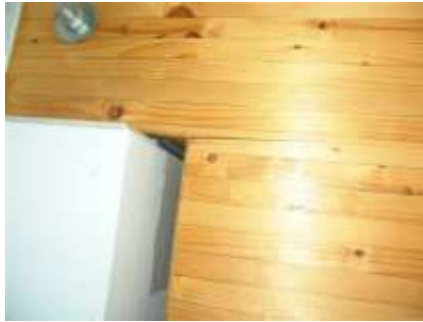
Einriss des Brettschichtholzträgers auf Höhe der Auflagerungen wegen falsch eingebauter Querszugverstärkung.

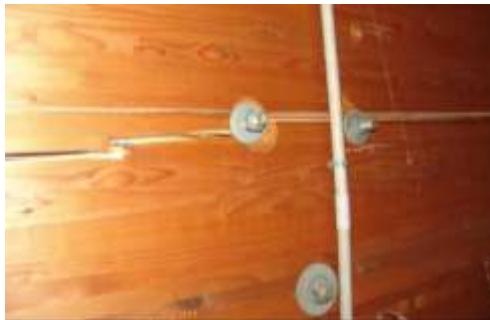
Rissbildung auf Höhe der Verbindungsmittel durch Lasten zu nah am Rand des Trägers.

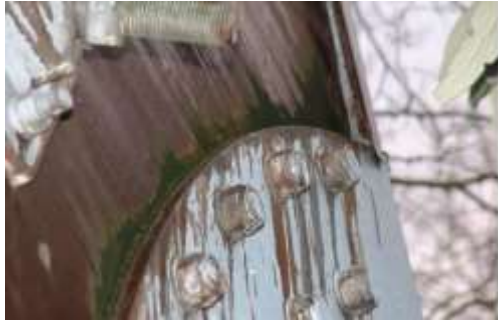
Das Auflager aus einer Holz-Stahl-Verbindung liegt ungeschützt im Freien. Zudem kann die Feuchtigkeit gut in den nach oben gerichteten Schlitz zwischen Holz und Stahl gelangen und nicht mehr heraus diffundieren. Folglich entstehen Feuchteschäden.

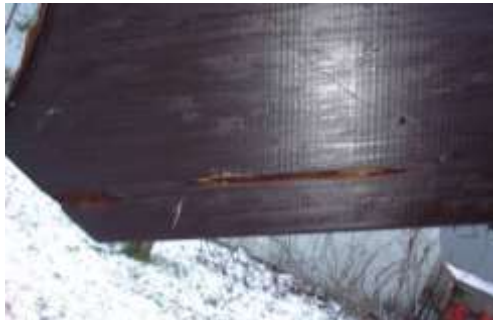
Der diffusionssperrende Anstrich weist fehlerhafte Stellen auf, wodurch dort Feuchtigkeit in das Holz eindringen und durch den Anstrich nicht wieder herausdiffundieren kann. Hierdurch entstehen Feuchteschäden im Holz.

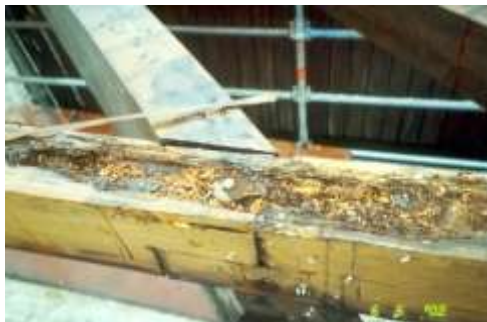
Feuchteschäden an einem Träger, besonders am Verbindungspunkt, durch direkte Benässung.

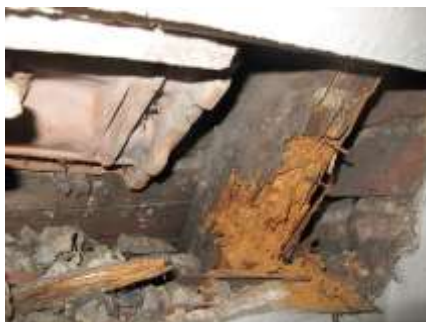
Durch die angreifende Feuchtigkeit wurde das Balkenauflager weitestgehend zerstört.

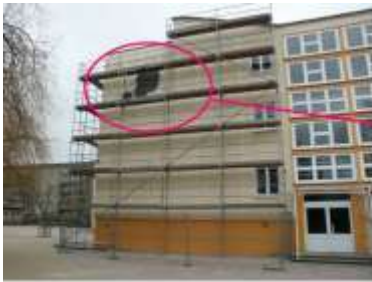
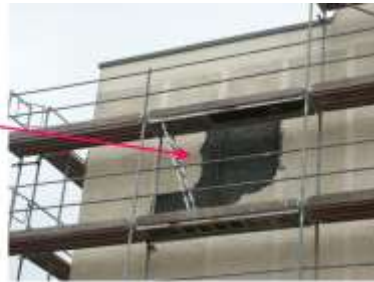
Durch Abbröckeln fehlt ein Teil der Fassadenverkleidung. Hierdurch können Feuchtigkeitsschäden im Bauwerk entstehen und der Wärmeschutz ist an dieser Stelle verringert.

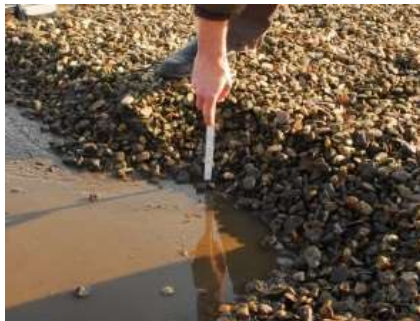
Überlast aus zu dicker Dacheindeckung aus Kies.
